# 技术通报

机型：AD289

日期：2018 年 3 月

题目：AD289送稿器卡纸

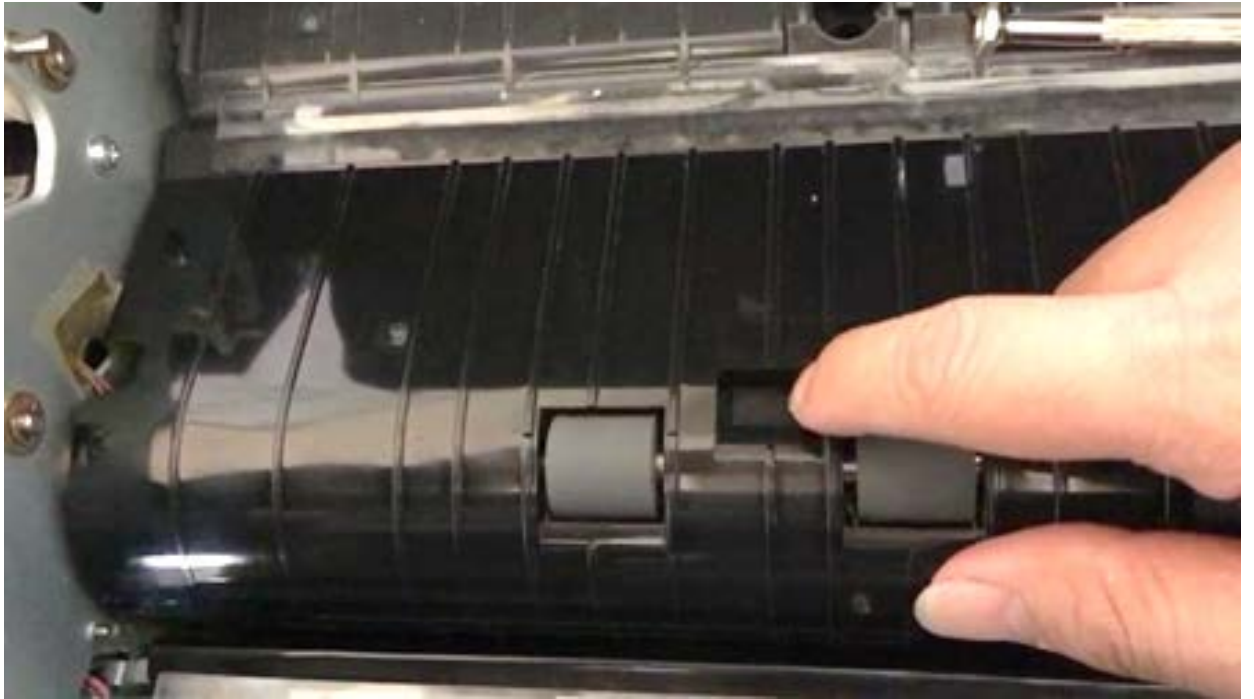
动画提示23传感器卡纸，清洁传感器和过桥轮，故障仍旧，对调传感器故障仍旧，最后发现传感器对应的挡板里面的海绵损坏（下页图示）。

说明：送稿器使用久了，海绵老化，并且清洁此洞可能弄到海绵不平整，从而引起传感器检测异常

用一个不反光的東西替代后送稿器正常使用。
