# 技术通报

编号：2018-031

机型：AD289

题目：AD289机器开机预热就异响

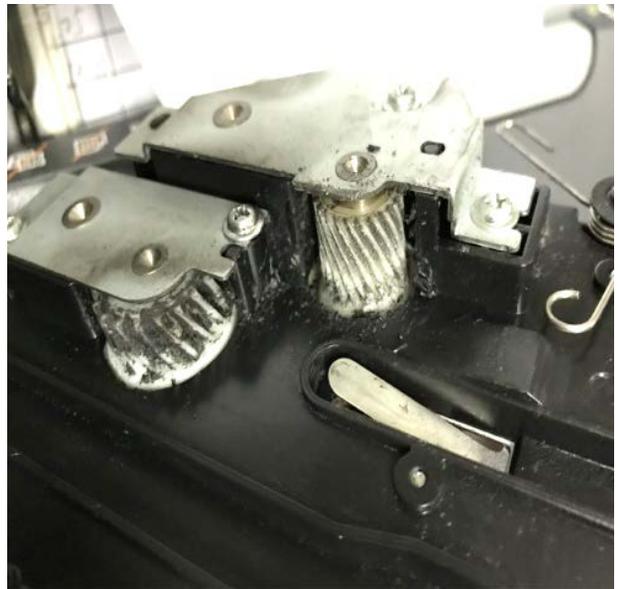
AD289机器异响。

拆出鼓芯发现边缘齿轮破损，更换鼓芯，异响仍旧，分别对调显影仓、转印辊，异响仍旧，拆出齿轮组，发现跟鼓接触的齿轮磨损，

更换齿轮组后解决问题。

此客户机器使用量大，80万多张没换过齿轮组，平常基本上是更换鼓芯解决问题。
